**ATP MILLAURES:**

## **5. INTERVENTI IN PROGETTO**

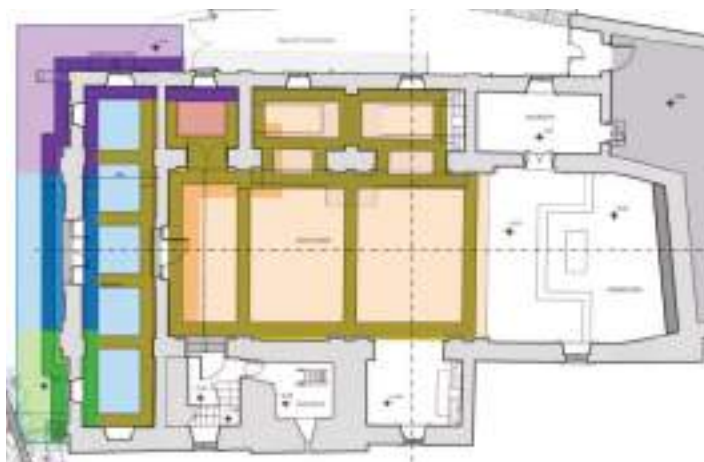
#### **Allargamento delle fondazioni**

In corrispondenza del pronao, della porzione di navata centrale antistante al presbiterio, della cappella laterale battesimale e della navata laterale, sono presenti vistose fessurazioni sia in

corrispondenza delle pareti verticali sia delle volte e pertanto si prevede di intervenire con un allargamento e collegamento delle fondazioni.

In questo modo sarà inoltre possibile risolvere i fenomeni di umidità in corrispondenza della pavimentazione in pietra e delle murature.

Data la delicata natura di questo intervento si prevede di procedere per fasi, così da non indebolire troppo le strutture del fabbricato e da poter meglio gestire lo scavo. Di seguito si descrivono le fasi successive e le lavorazioni prevista in ciascuna.
