ATP MILLAURES:

6. DOCUMENTAZIONE FOTOGRAFICA DI SUPPORTO

Per una migliore comprensione di quanto sinora esposto si allegano di seguito alcune fotografie della chiesa parrocchiale di Sant’Andrea Apostolo, corredate da punti di presa.

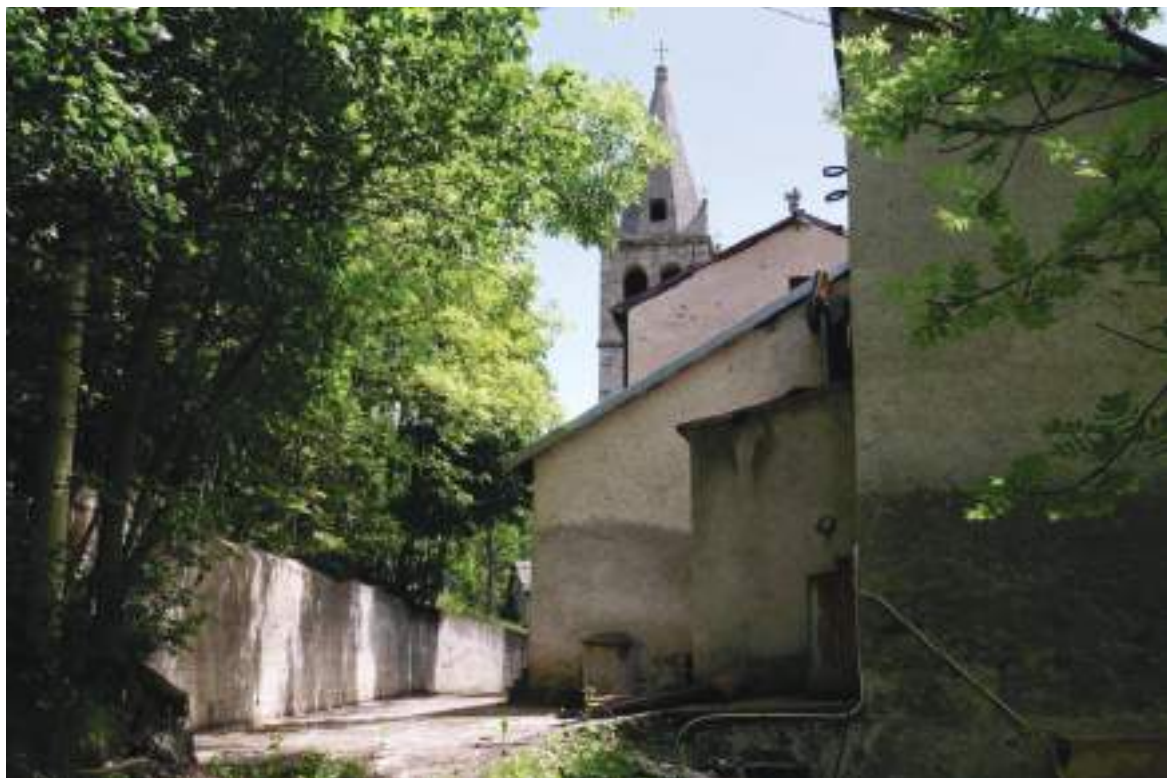
09. Prospetto ovest, vista del muro controterra già realizzato in nel passato.

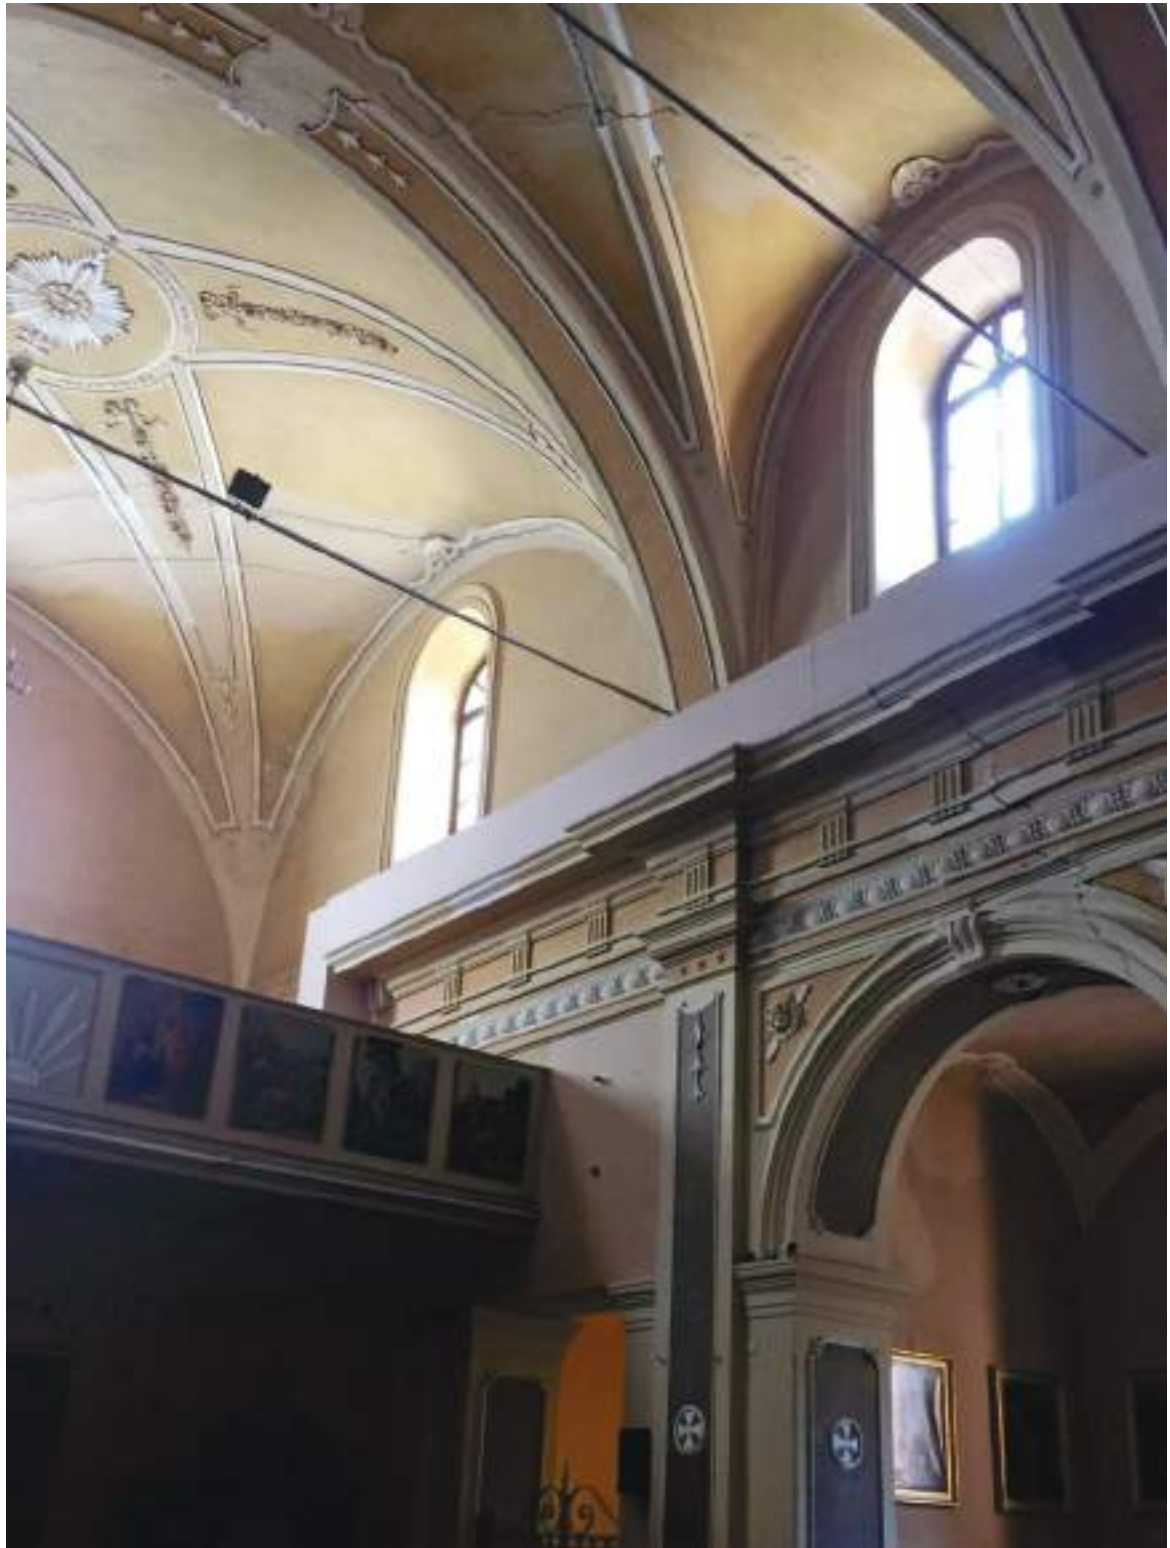
13. Dettaglio dell'interno verso la cantoria. Si notino le fessurazioni in corrispondenza delle volte.

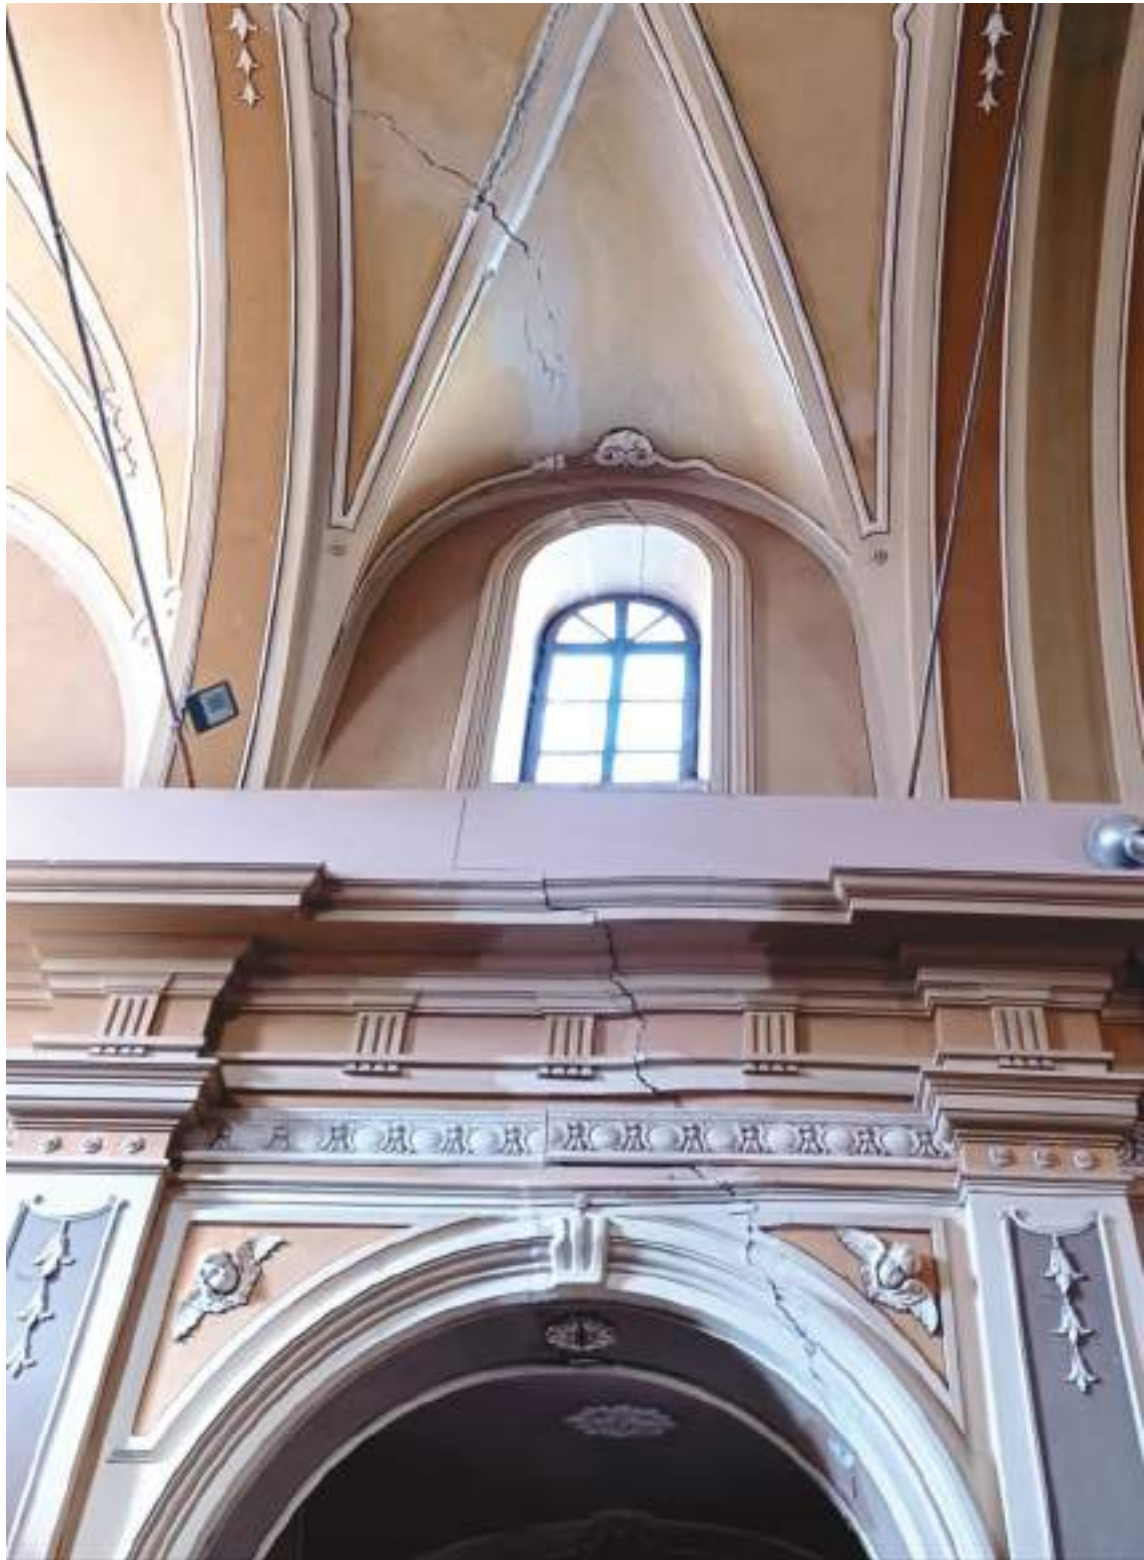
14. Arco maggiormente fessurato all'interno della chiesa.

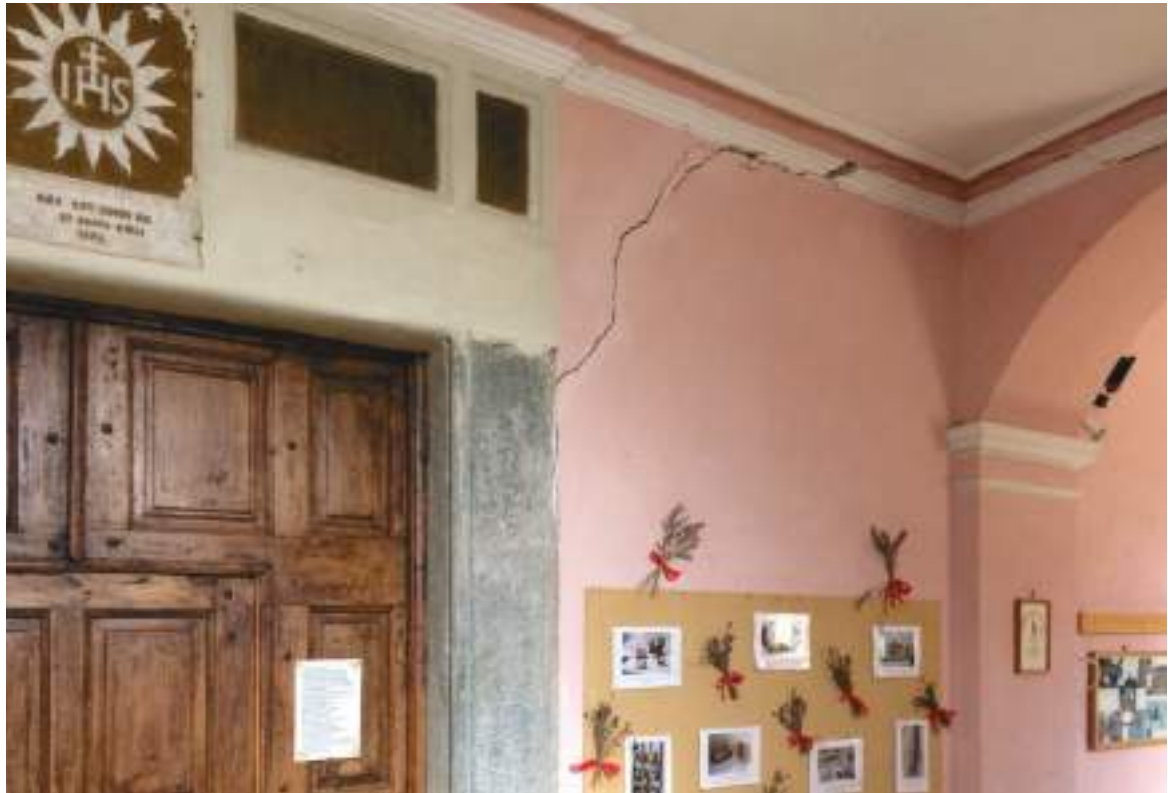
15. Esempio di fessurazione interna alla chiesa.

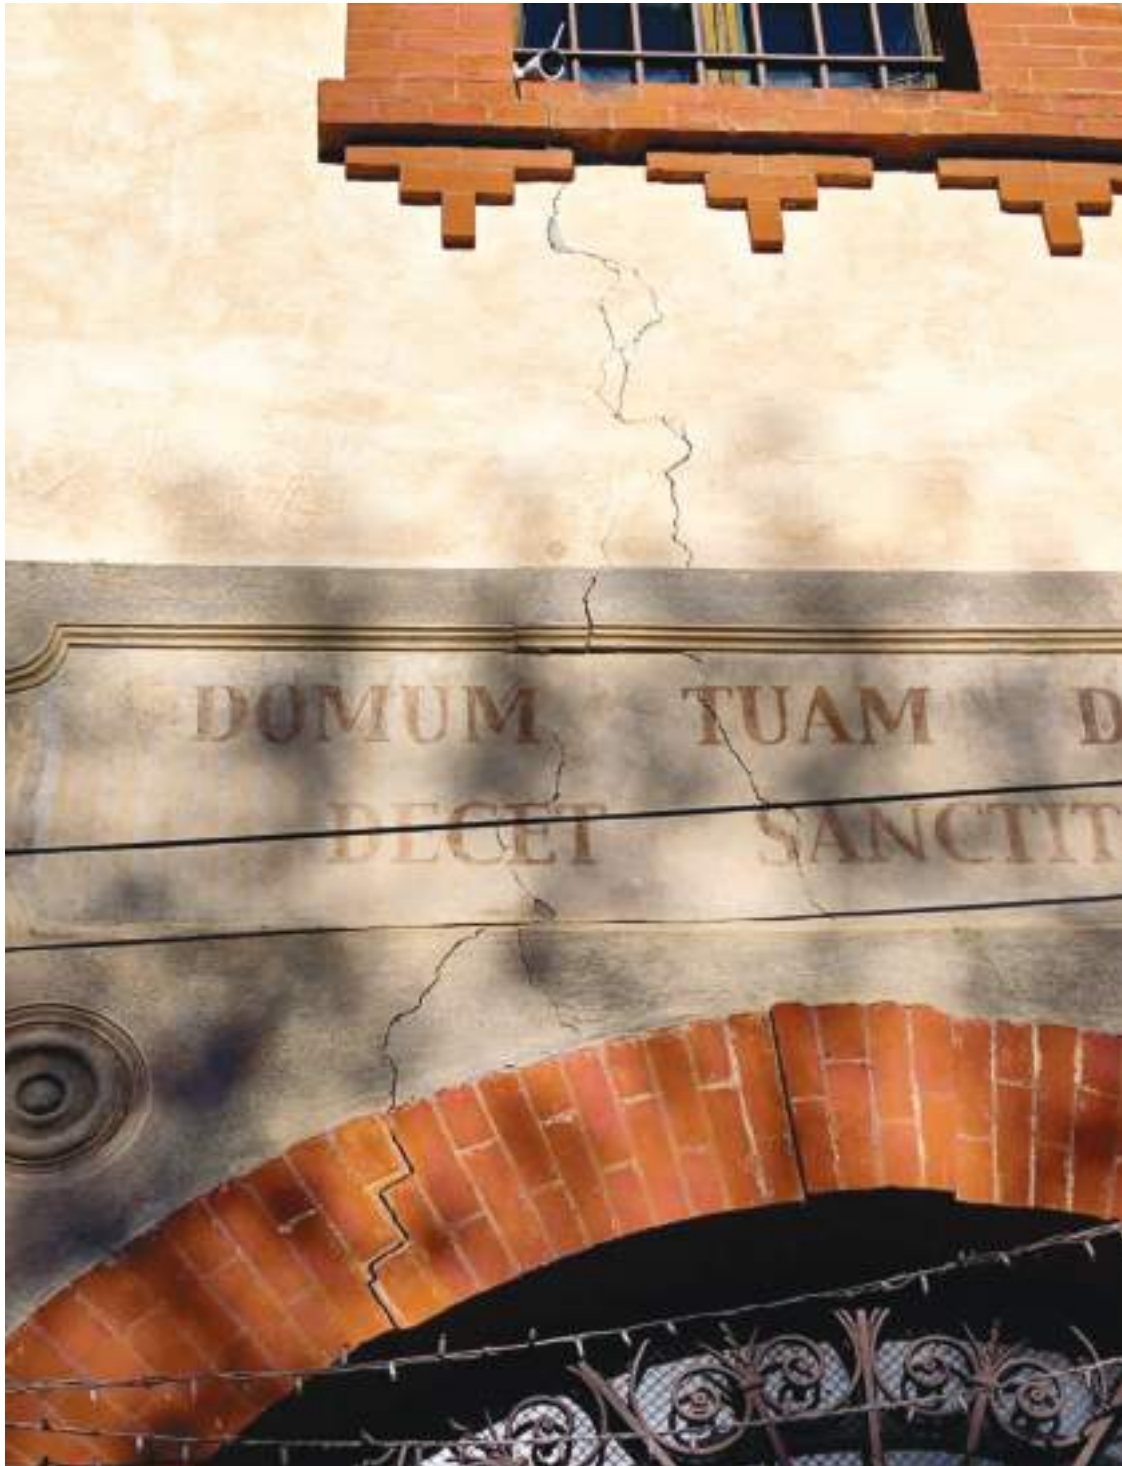
Lesione facciata principale

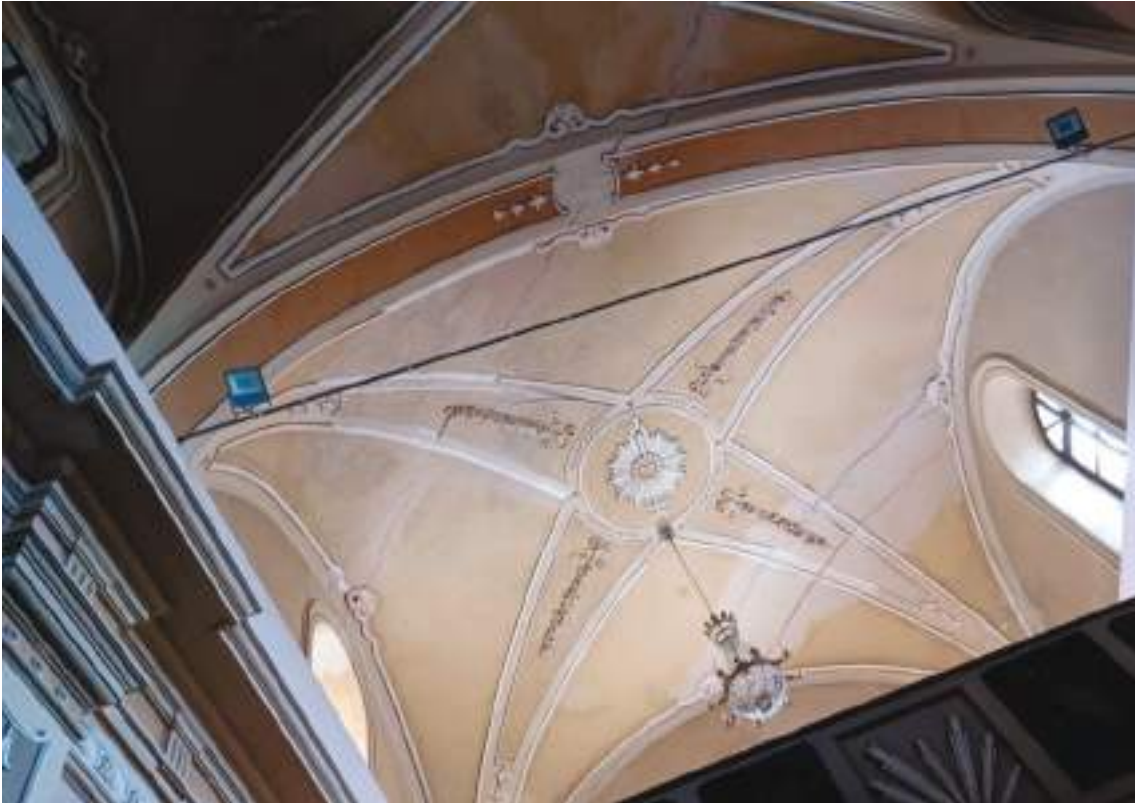
Lesioni prima campata

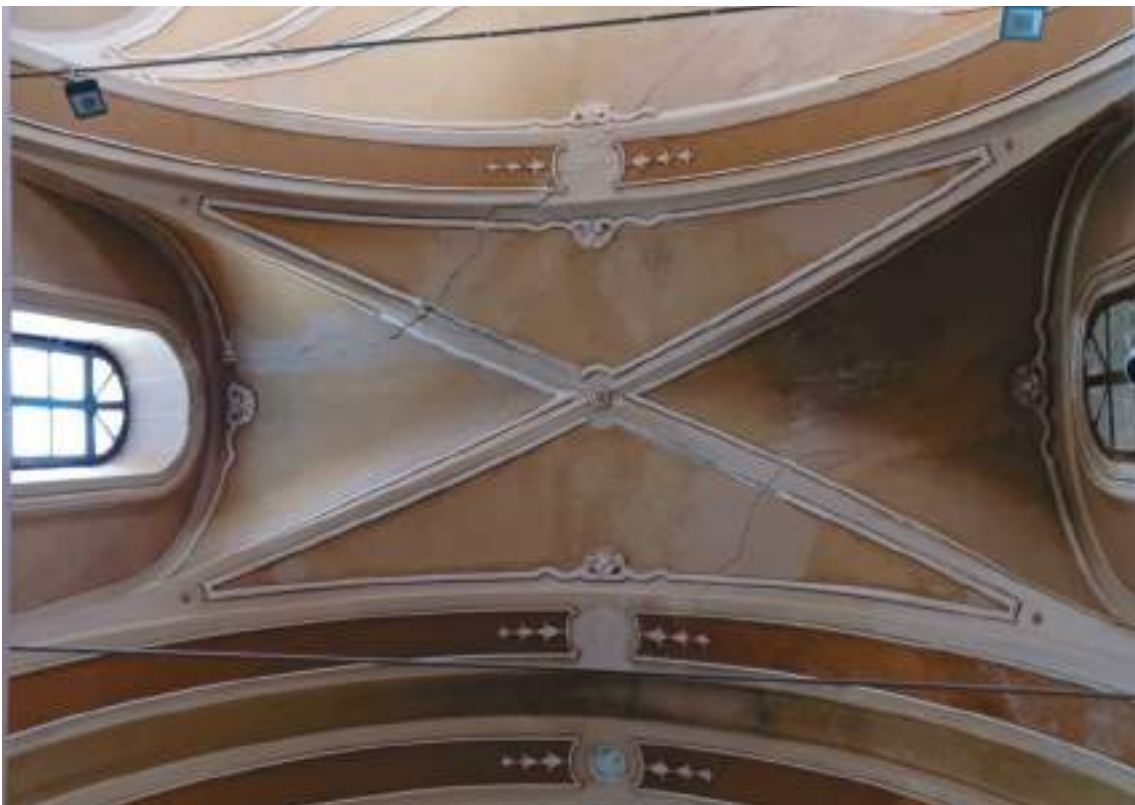
Lesioni seconda campata

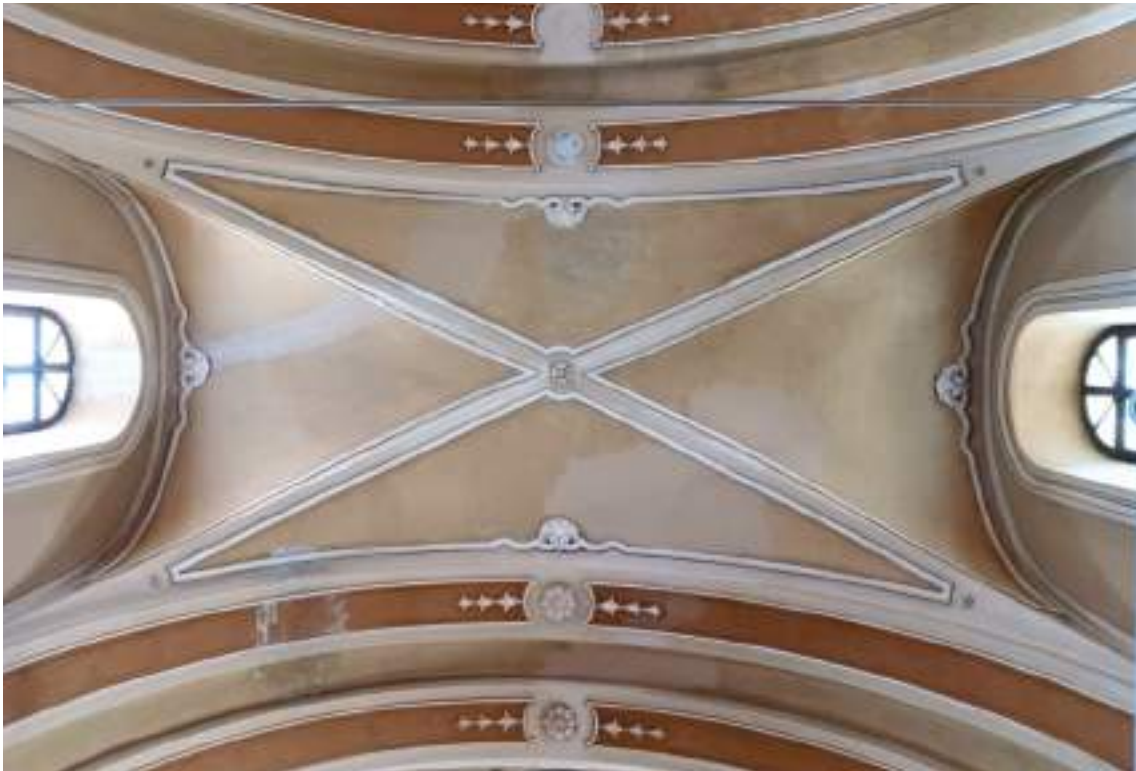
Lesioni terza campata

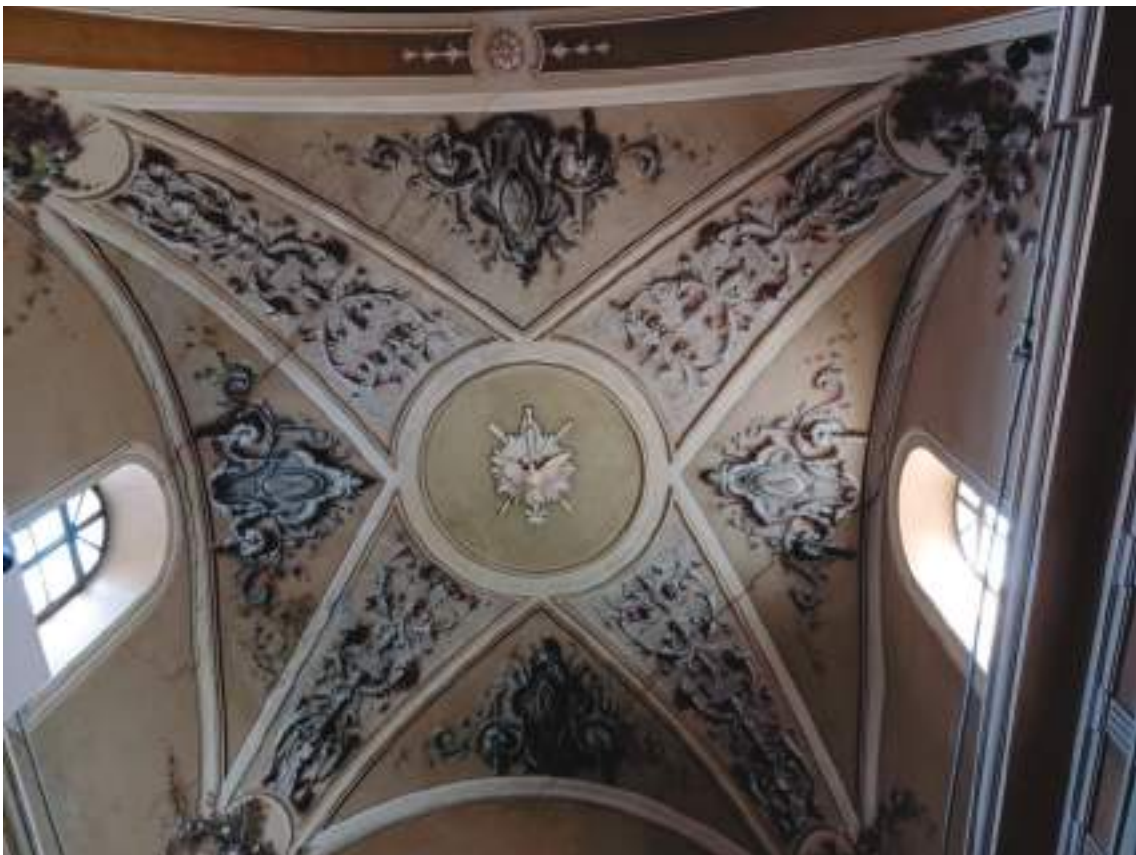
Lesioni ultima campata

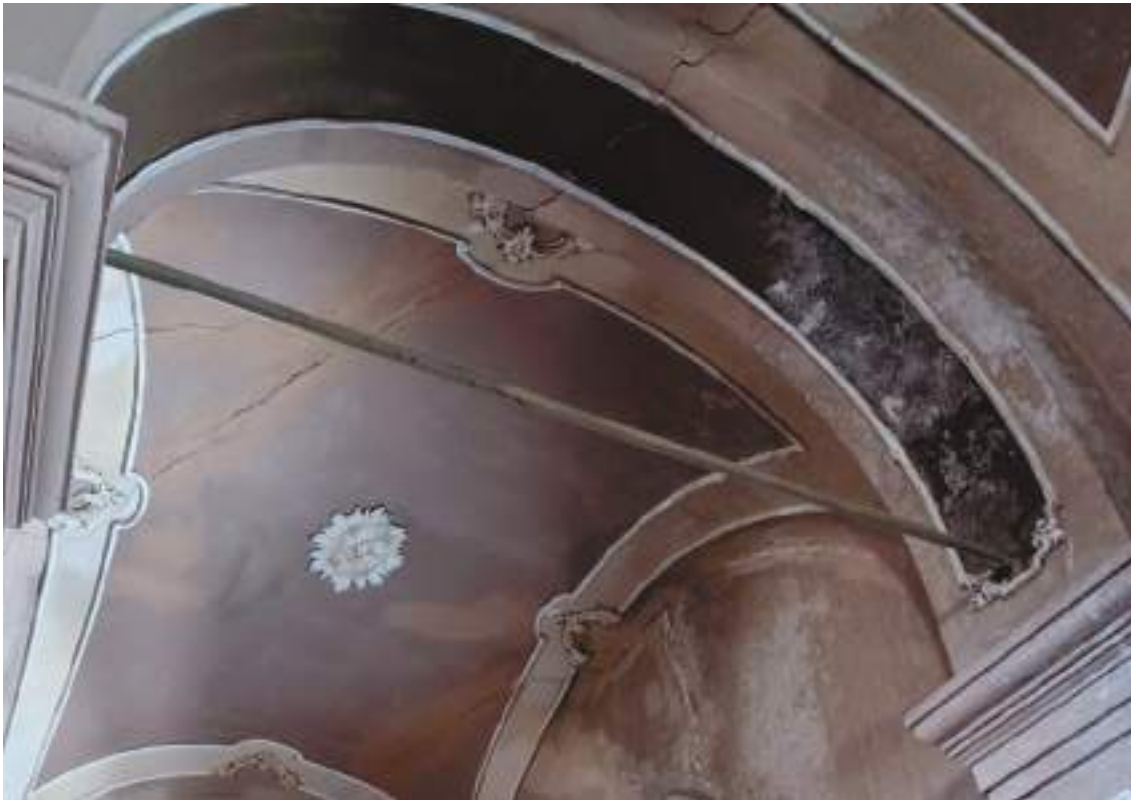
Lesioni navata laterale – prima campata

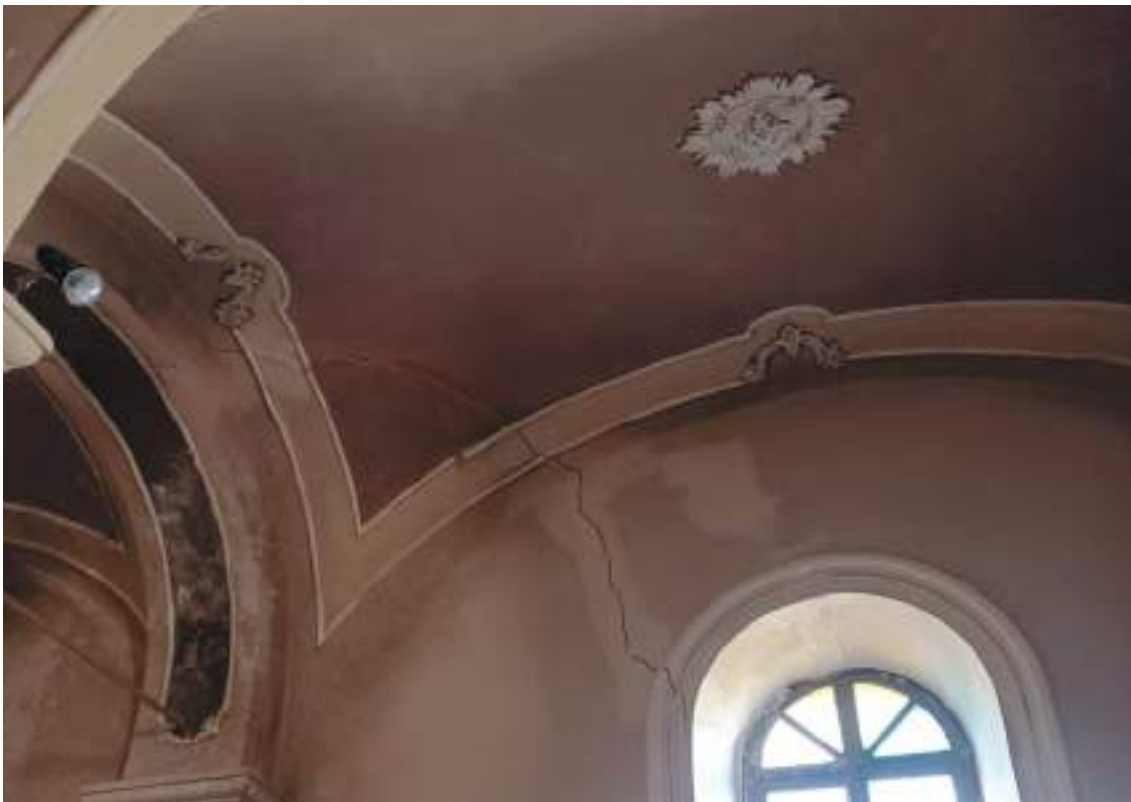
Lesioni navata laterale, seconda campata

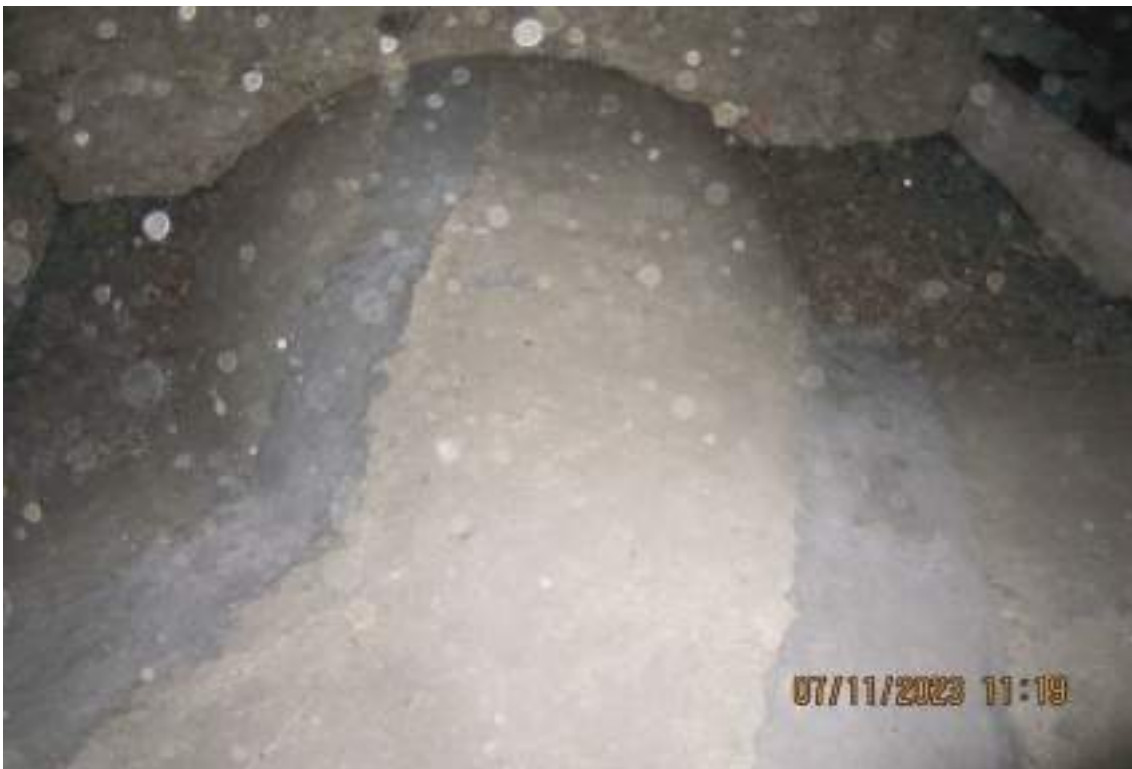
Vista delle fessure sigillate nel 2006

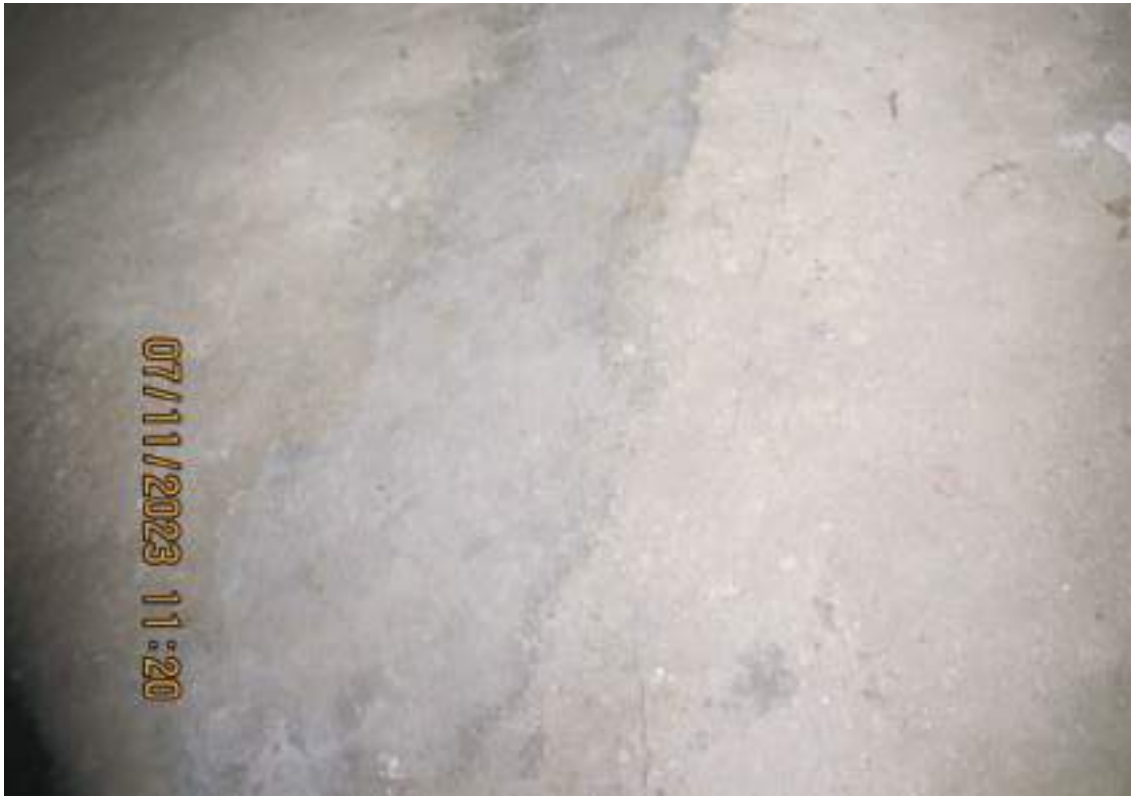
Dettaglio lesioni: fessurazione comparsa in adiacenza alla sigillatura del 2006
