**ATP MILLAURES:**

## **5. INTERVENTI IN PROGETTO**

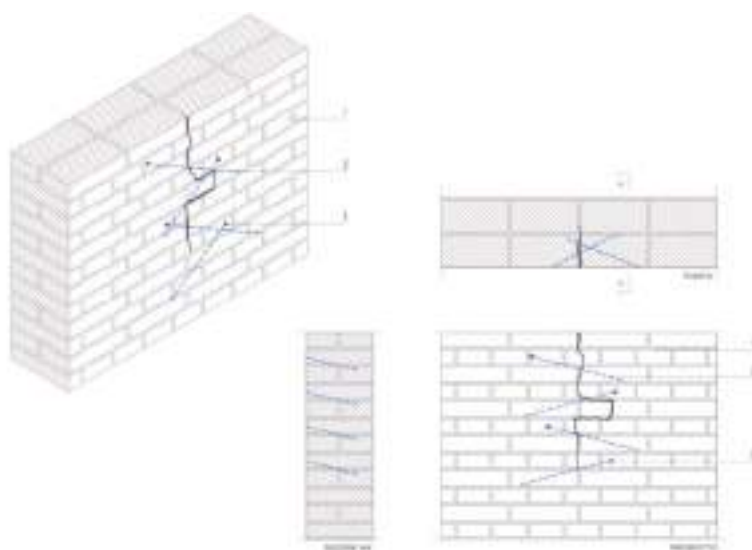
*Esempio di spillatura a secco*

In corrispondenza della fessurazione i procederà invece con delle iniezioni di boiaccia superfluida a base di calce ed ecopozzolana (esente da cemento Portland) con l’obiettivo di riempire gli spazi tra i lembi delle fessure all’interno delle murature, mantenuta in ogni caso sottosquadro per permettere la successiva stesura di intonaco.

Successivamente verranno eseguite delle spillature a secco all’interno della muratura mediante barre elicoidali in acciaio inox (lunghezza cm 60, diametro mm 8, tipo Mapei Steel Dry AISI 316) inserite sfruttando i punti privi di decorazioni pittoriche o plastiche così da non intaccare le parti decorate.
